## Information der Fa. GBA mbH 2010 über das neue Trocknungsmaterial 2509

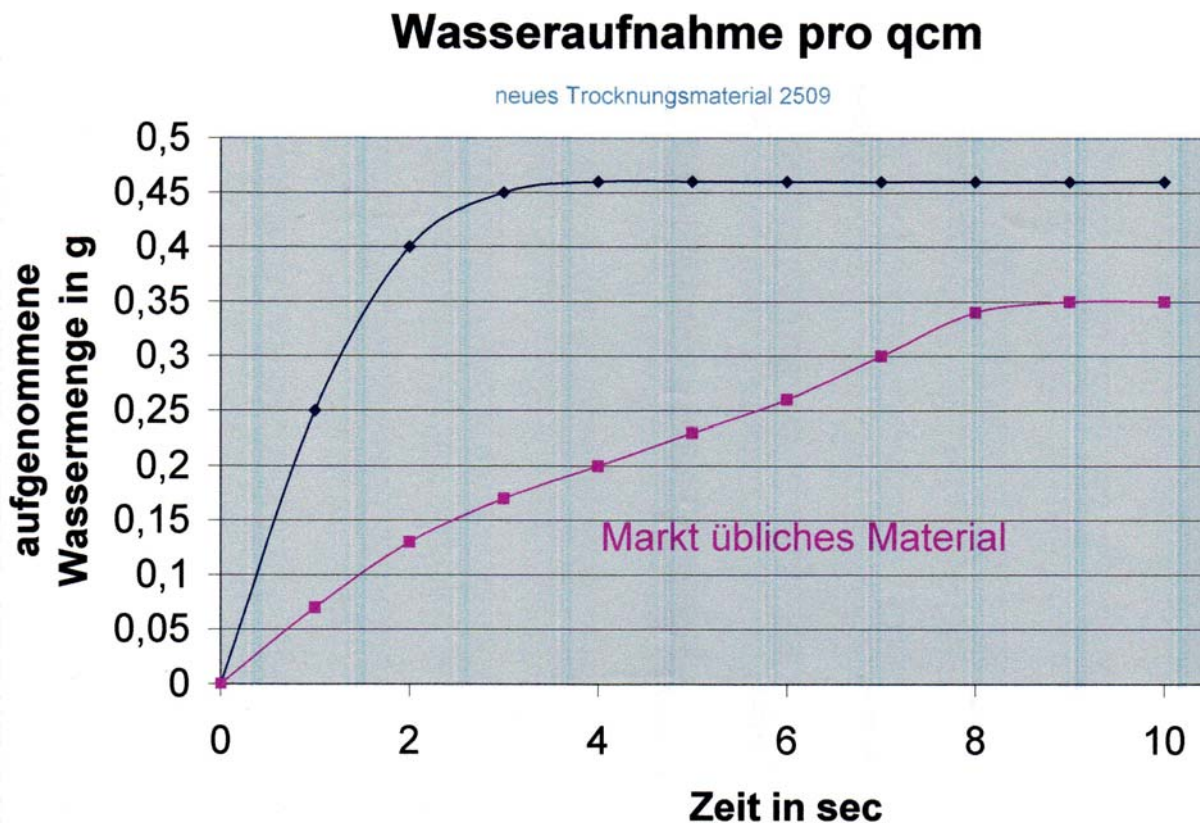
Bei einer schlechten Lufttrocknung bleiben 60g Wasser auf dem Fahrzeug. Dies ist gekennzeichnet meist durch kleine Tropfen. Um diese zu entfernen benötigt man ein hochsaugendes Material. Die Wasseraufnahmekurve muss deshalb sehr steil verlaufen wie auf dem Diagramm ersichtlich. Das Trocknungsmaterial soll im mittleren Bereich dieser Kurve arbeiten, in unserem Fall bei 0,25g/sec und 1 qcm. Ein Dreibürsten-Aggregat kann in diesem Bereich mit den eintauchenden Flügelspitzen (10cm) 500 Fahrzeuge abtrocknen ohne in den Sättigungsbereich zu kommen.

Alle bisher auf dem Markt befindlichen Trocknungsmaterialien haben eine flache Kurve und können dadurch die Mikroperlen schlecht absaugen.
